COMUNE DI ORANI

OGGETTO	Perizia di stima per recupero della Chiesa di S.Lorenzo.
----------------	---

Documentazione fotografica stato attuale (20.04.2018):

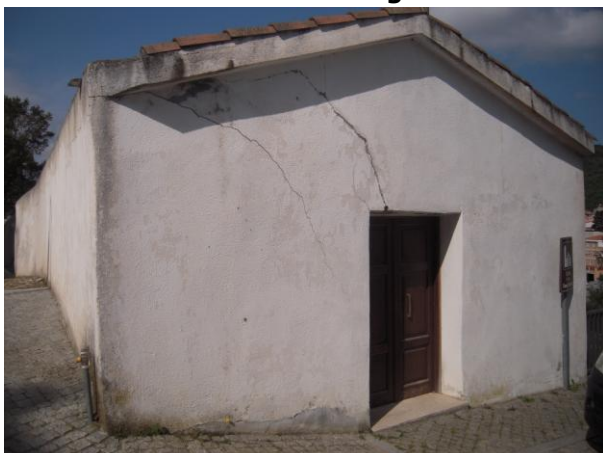
Fig.1: ingresso principale

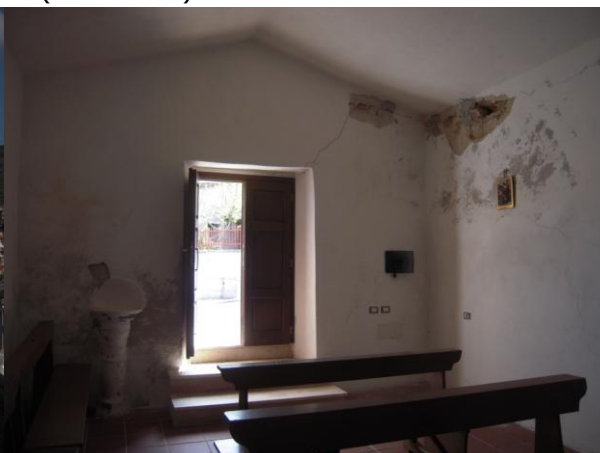
Fig.2: ingresso principale

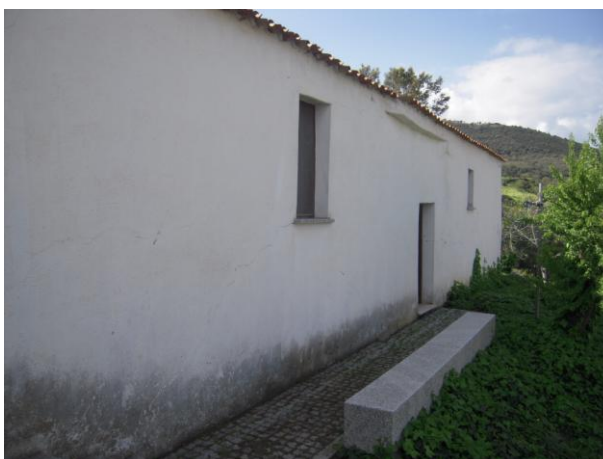
Fig.3: facciata parte a valle della Chiesa

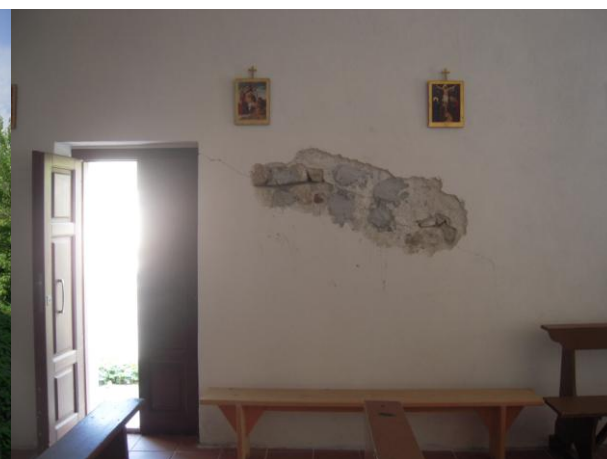
- fessurazioni passanti interno - esterno con inclinazione a 45° rispetto al piano orizzontale, poste soprattutto nella parte alta delle murature ed in prossimità delle aperture (porta di ingresso e finestre) causate dalle spinte della copertura in laterocemento sulla muratura in pietra delle pareti;

Fig.4: particolare fessurazione parete fig.3

- demolizione della copertura esistente in laterocemento e realizzazione di una copertura in legno poggiate su capriate in legno provviste di tiranti al fine di eliminare le spinte orizzontali della copertura, causa delle fessurazioni sia orizzontali che a 45° individuate nella parte alta delle murature;

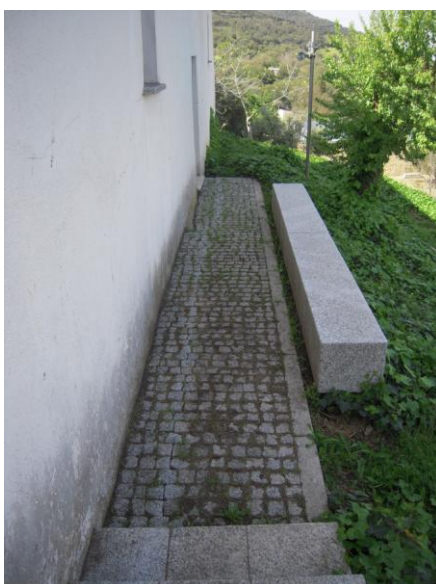
- leggero scivolamento del terreno individuato nel distacco delle fughe nella pavimentazione in pietra realizzata a valle della Chiesa.

Fig.4: particolare pavimentazione

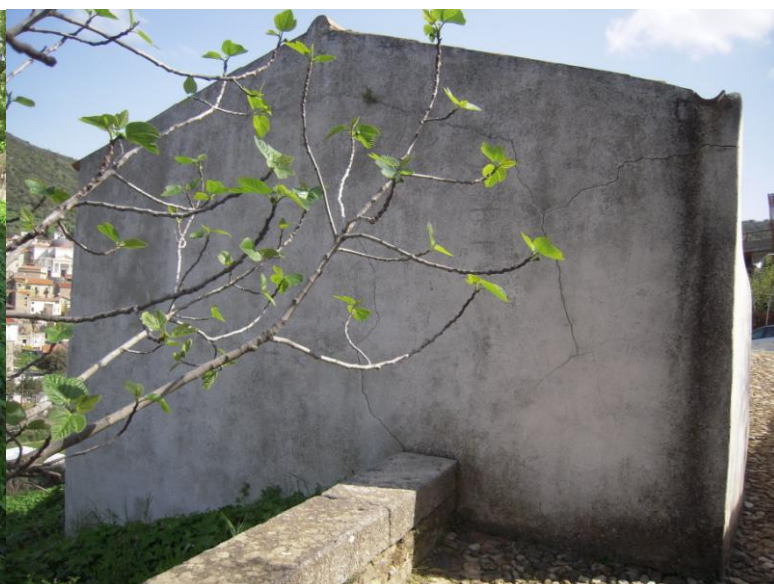
Fig.5: facciata zona altare
